VIBRODIAGNOSTIKA VSTŘIKOVACÍCH LISŮ

VIBRODIAGNOSTICS MOLDING MACHINES

Lukáš Heisig, Daniel Plonka, Esos Ostrava, s. r. o.

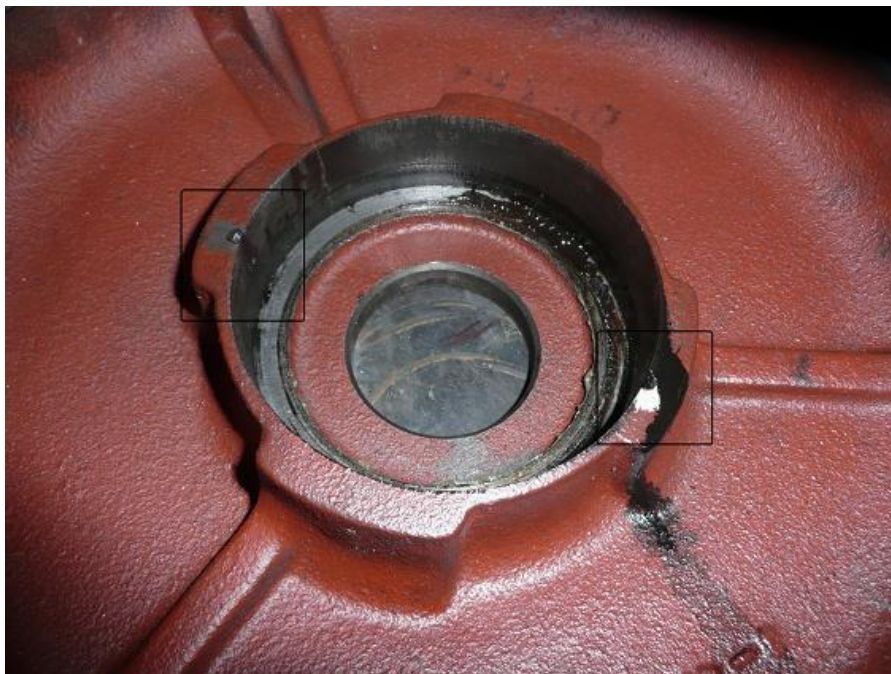
Obr.5 víko ložiska s viditelnými zápusnými červíky k vymezení vůlí vložky ložiska

Posunutí a vyosení vložky víka mohlo mít za následek i excentricitu rotoru a vzniku proměnlivé vzduchové mezery mezi rotorem a statorem což vyvolává nerovnoměrné magnetické pole. Ve spektru se pak projeví na dvojnásobku napájecí frekvence 100Hz s viditelnými postraními pásmy s frekvencí průchodu pólů a jedná se tedy o elektrický problém. Podobně měkká patka, nebo nesouosost můžou indikovat proměnnou vzduchovou mezeru v důsledku deformace. Ve skutečnosti je to pak ale mechanický a ne elektrický problém.

V rámci zjištěných nedostatků byla provedena nová vložka víka zadního ložiska a nalisována zpět. Rotor elektromotoru byl vyvážen a ložiska vyměněny.
